Erosión y Corrosión en Equipos que Trabajan con Fluidos

Caso práctico de aplicación

Solución de protección y reparación de equipos que trabajan con fluidos

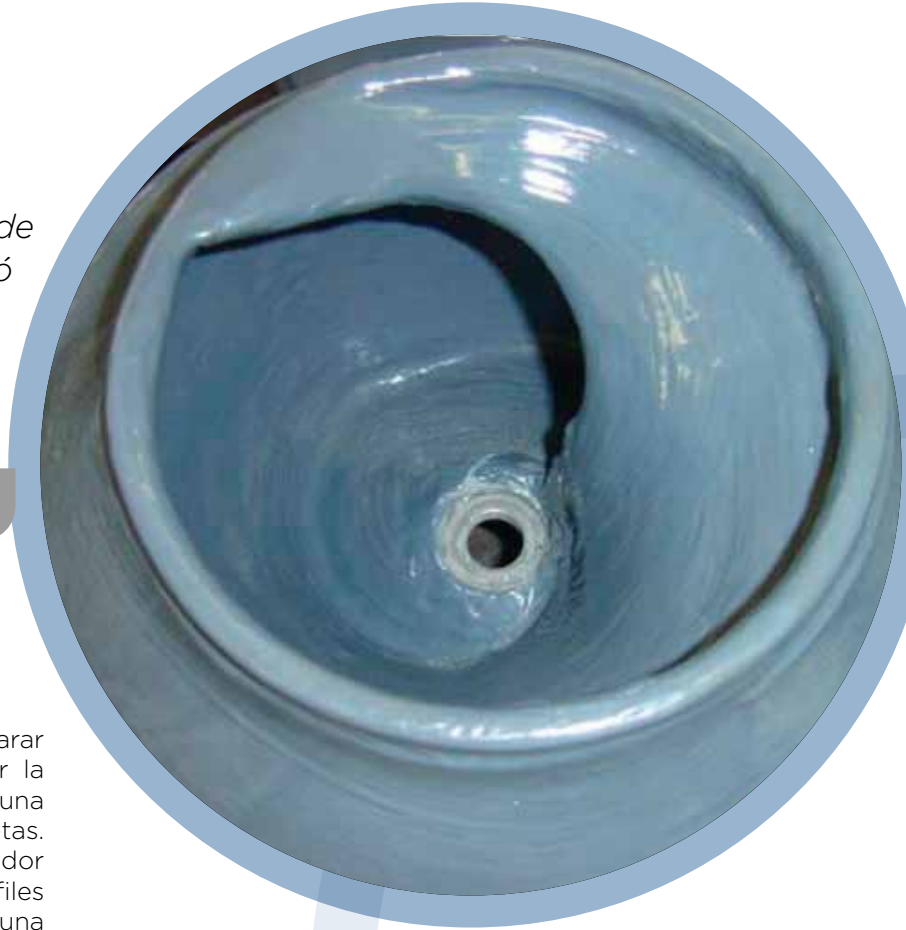
“ En una inspección a una bomba de una torre de enfriamiento se descubrió que el propulsor sufría una considerable cavitación. El daño estaba tan extendido que el propulsor se había erosionado hasta el punto de que requería una sustitución completa. ”

Belzona® facilitó una solución económica para reparar el propulsor, evitar el futuro deterioro y reducir la posible cavitación del equipo. Primero se utilizó una malla de acero inoxidable para reformar las paletas. Tras su reconstrucción con un compuesto reparador polimérico de Belzona® para obtener los perfiles originales, el propulsor se recubrió para darle una mayor resistencia a la cavitación.

Por último, la solución Belzona® puso de nuevo en funcionamiento la bomba de la torre de enfriamiento al cabo de tres días, de modo que el tiempo de inactividad del equipo y la interrupción de las operaciones fueron mínimas. Una unidad nueva habría tardado seis días en llegar a las instalaciones y se hubiese requerido utilizar más maquinaria.
