Erosión y Corrosión en Equipos que Trabajan con Fluidos

Caso práctico de aplicación

Solución de protección y reparación de equipos que trabajan con fluidos

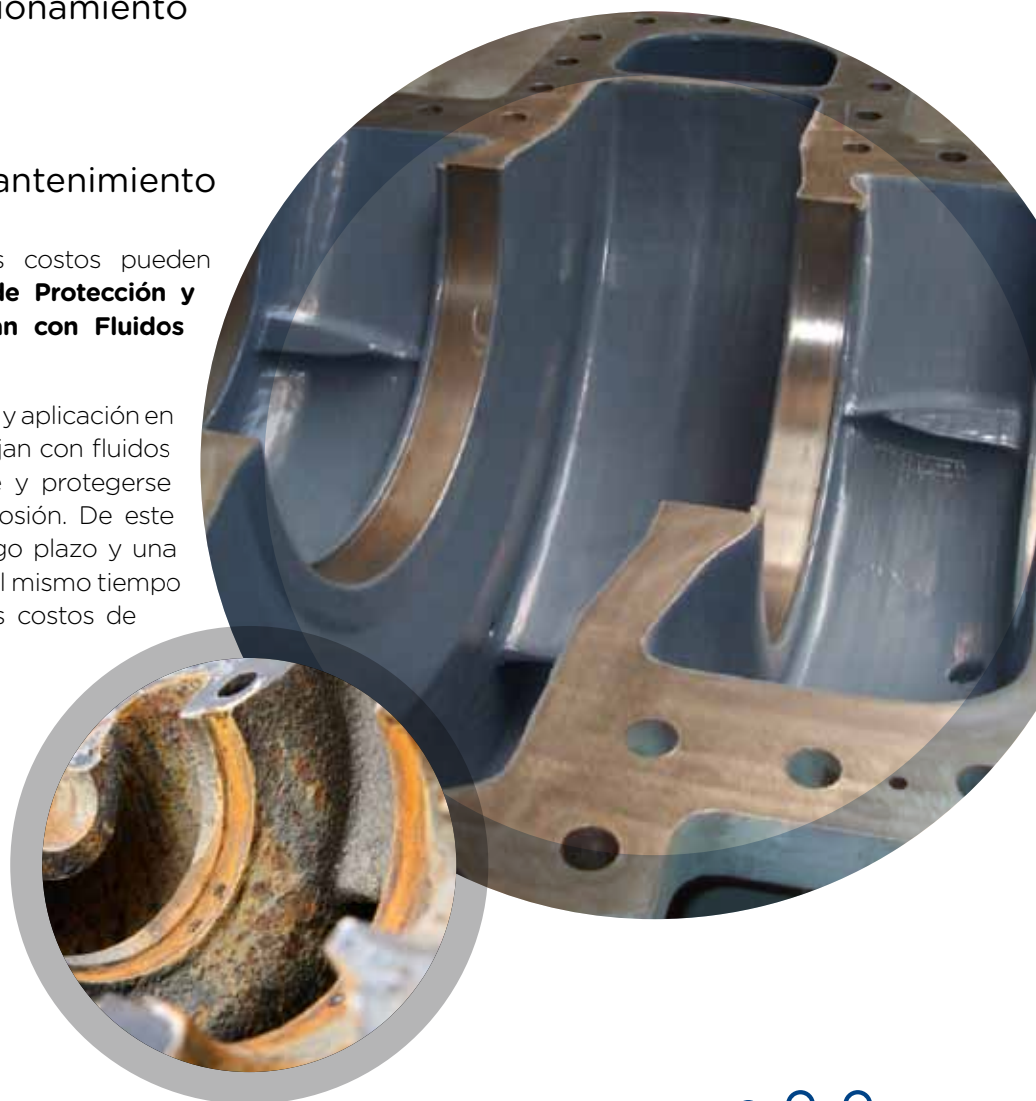
“ En una inspección a una bomba de una torre de enfriamiento se descubrió que el propulsor sufría una considerable cavitación. El daño estaba tan extendido que el propulsor se había erosionado hasta el punto de que requería una sustitución completa. ”

Belzona® facilitó una solución económica para reparar el propulsor, evitar el futuro deterioro y reducir la posible cavitación del equipo. Primero se utilizó una malla de acero inoxidable para reformar las paletas. Tras su reconstrucción con un compuesto reparador polimérico de Belzona® para obtener los perfiles originales, el propulsor se recubrió para darle una mayor resistencia a la cavitación.
